FACHADA DEL INMUEBLE

ANTECEDENTES

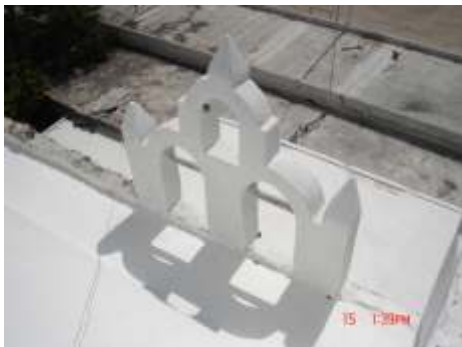
El sistema de impermeabilización acrílico requiere de un mantenimiento periódico (según especificaciones del fabricante) aplicando una capa de impermeabilizante para evitar que se deteriore la membrana de refuerzo. Las fachadas requieren aplicación de otra capa de pintura.

Sistema de impermeabilización acrílico en la azotea

- ⊕ Retiro de vegetación.
- ⊕ Limpieza de cubierta, pináculos, alfiles, pretilos y desagües pluviales.
- ⊕ Inyección y calafateo de grietas
- ⊕ Suministro de capa de impermeabilización acrílico
- Aplicación de pintura en fachadas
