# TEMPLO NTA. SRA DE LA NATIVIDAD ACANCEH, YUCATÁN

Secretaría de Desarrollo  
Urbano y Medio Ambiente  
GOBIERNO DEL ESTADO DE YUCATÁN

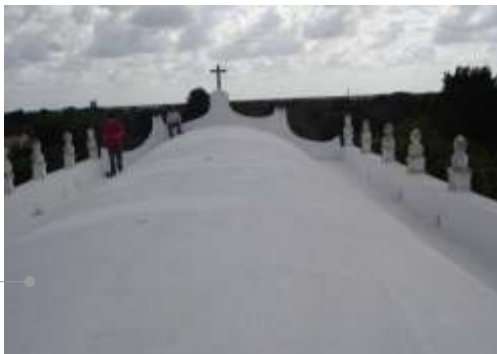
Sistema de impermeabilización acrílico

El sistema de impermeabilización acrílico requiere de un mantenimiento periódico (según especificaciones del fabricante) aplicando una capa de impermeabilizante para evitar que se deteriore la membrana de refuerzo. Las fachadas requieren aplicación de pintura.

- ⊕ Retiro de vegetación y basura
- ⊕ Limpieza del área
- ⊕ Capa de impermeabilización acrílica
- ⊕ Reposición de acabados en azotea pretilos y muros
- ⊕ Aplicación de pintura
