FACHADA DEL INMUEBLE

ANTECEDENTES

DESCRIPCIÓN DEL INMUEBLE

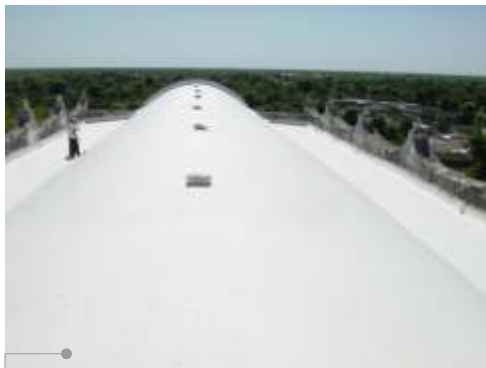
El sistema de impermeabilización acrílico requiere de un mantenimiento periódico (según especificaciones del fabricante) aplicando una capa de impermeabilizante para evitar que se deteriore la membrana de refuerzo. Las fachadas requieren aplicación de pintura.

Sistema de impermeabilización acrílico en la azotea

- ⊕ Retiro de vegetación.
- ⊕ Limpieza de cubierta, pináculos, alfiles, pretilas y desagües pluviales.
- ⊕ Inyección y calafateo de grietas
- ⊕ Suministro de capa de impermeabilización acrílico
- Aplicación de pintura en fachadas
