FACHADA DEL INMUEBLE

ANTECEDENTES

DESCRIPCIÓN DEL INMUEBLE

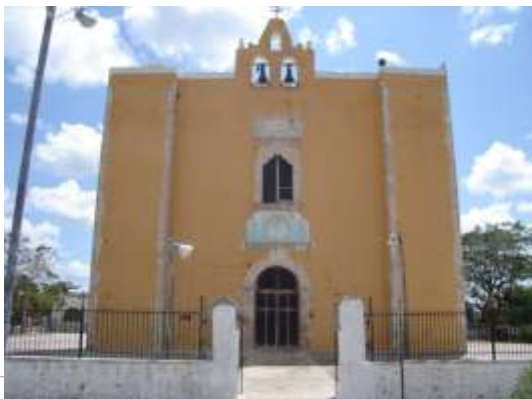
El sistema de impermeabilización acrílico requiere de un mantenimiento periódico (según especificaciones del fabricante) aplicando una capa de impermeabilizante para evitar que se deteriore la membrana de refuerzo. Las fachadas requieren aplicación de pintura.

- ⊕ Retiro de vegetación.
- ⊕ Limpieza de cubierta, pináculos, alfiles, pretilas y desagües pluviales.
- ⊕ Inyección y calafateo de grietas
- ⊕ Suministro de capa de impermeabilización acrílica
- Aplicación de pintura en fachadas

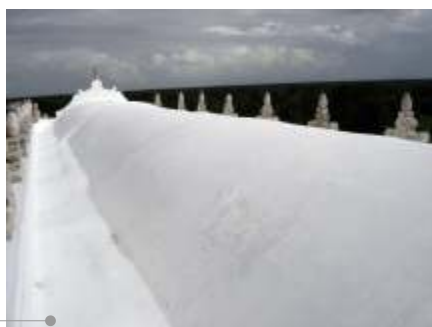
Sistema de impermeabilización acrílico en la azotea
