FACHADA DEL INMUEBLE

ANTECEDENTES

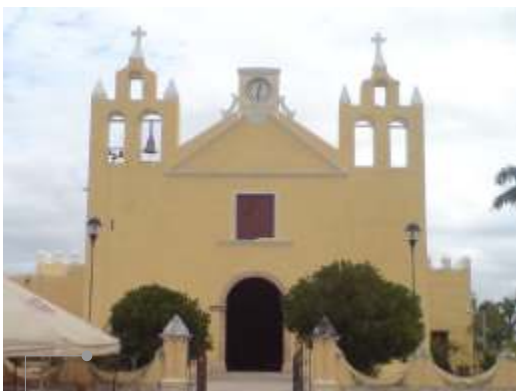
El sistema de impermeabilización acrílico requiere de un mantenimiento periódico (según especificaciones del fabricante) aplicando una capa de impermeabilizante para evitar que se deteriore la membrana de refuerzo. Las fachadas requieren aplicación de pintura.

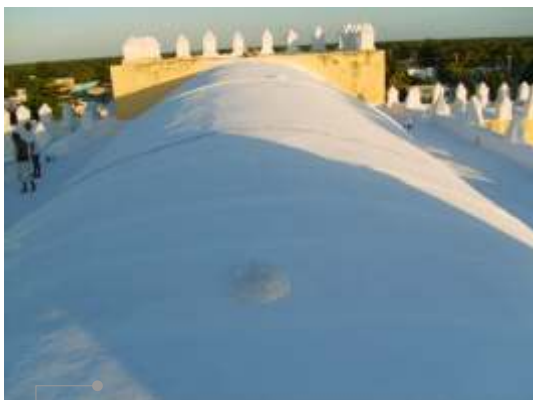
Sistema de impermeabilización acrílica en la azotea

- ⊕ Retiro de vegetación.
- ⊕ Limpieza de cubierta, pináculos, alfiles, pretilas y desagües pluviales.
- ⊕ Inyección y calafateo de grietas
- ⊕ Suministro de capa de impermeabilización acrílica
