# TEMPLO SAN LUIS CANTAMAYEC, YUCATÁN

Secretaría de Desarrollo  
Urbano y Medio Ambiente  
GOBIERNO DEL ESTADO DE YUCATÁN

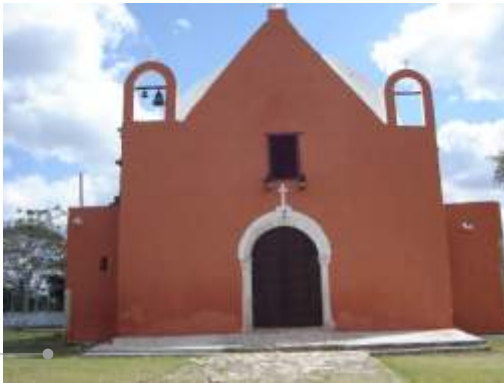
FACHADA DEL INMUEBLE

El sistema de impermeabilización acrílico requiere de un mantenimiento periódico (según especificaciones del fabricante) aplicando una capa de impermeabilizante para evitar que se deteriore la membrana de refuerzo. Las fachadas requieren aplicación de pintura.

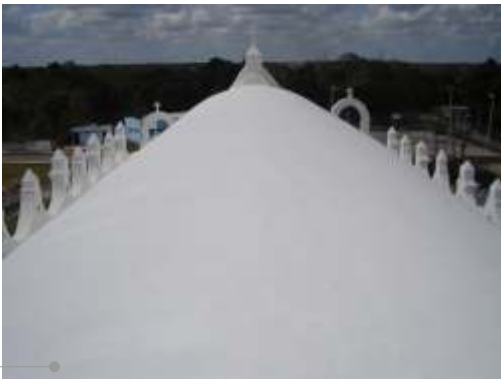
Sistema de impermeabilización acrílico en la azotea

- ⊕ Retiro de vegetación.
- ⊕ Limpieza de cubierta, pináculos, alfiles, pretilas y desagües pluviales.
- ⊕ Inyección y calafateo de grietas
- ⊕ Suministro de capa de impermeabilización acrílica
- Aplicación de pintura en fachadas
