FACHADA DEL INMUEBLE

DESCRIPCIÓN DEL INMUEBLE

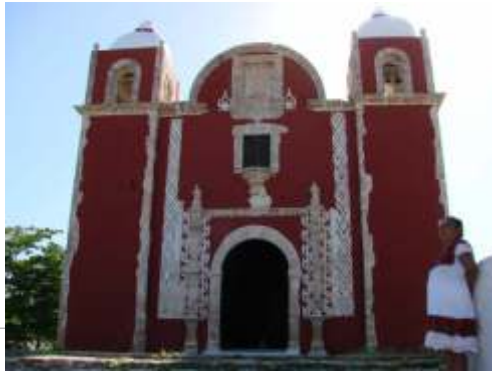
El sistema de impermeabilización acrílico requiere de un mantenimiento periódico (según especificaciones del fabricante) aplicando una capa de impermeabilizante para evitar que se deteriore la membrana de refuerzo. Las fachadas requieren aplicación de pintura.

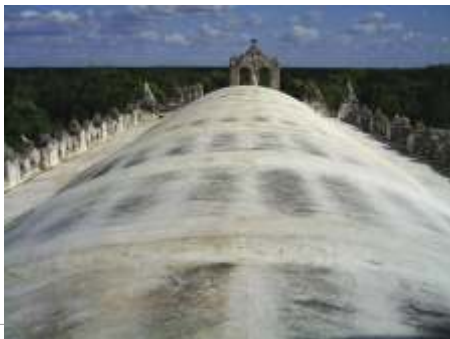
Sistema de impermeabilización acrílico en la azotea

- ⊕ Retiro de vegetación.
- ⊕ Limpieza de cubierta, pináculos, alfiles, pretilas y desagües pluviales.
- ⊕ Inyección y calafateo de grietas
- ⊕ Suministro de capa de impermeabilización acrílica
