FACHADA DEL INMUEBLE

ACCIONES REALIZADAS. 2004

ANTECEDENTES

ACCIONES A REALIZADAS. 2007

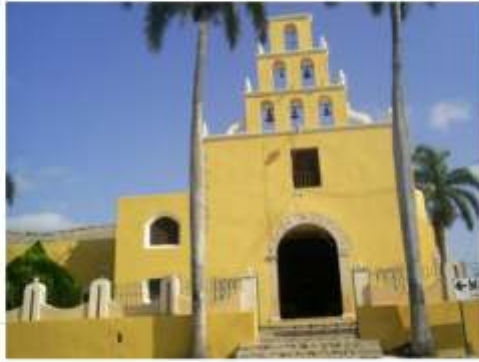
El sistema de impermeabilización acrílico requiere de un mantenimiento periódico (según especificaciones del fabricante) aplicando una capa de impermeabilizante para evitar que se deteriore la membrana de refuerzo. Las fachadas requieren aplicación de pintura.

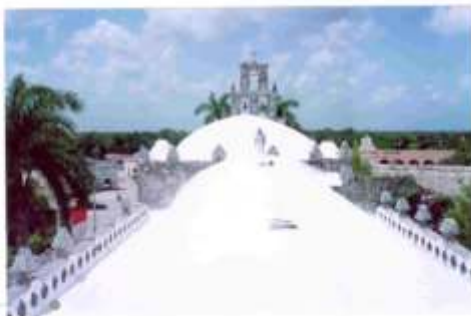
Sistema de impermeabilización acrílico en la azotea

- ◆ Retiro de vegetación.
- ◆ Limpieza de cubierta, pináculos, alfiles, pretilas y desagües pluviales.
- ◆ Inyección y calafateo de grietas
- ◆ Suministro de capa de impermeabilización acrílica
- Aplicación de pintura en fachadas
