FACHADA DEL INMUEBLE

## ANTECEDENTES

## DESCRIPCIÓN DEL INMUEBLE

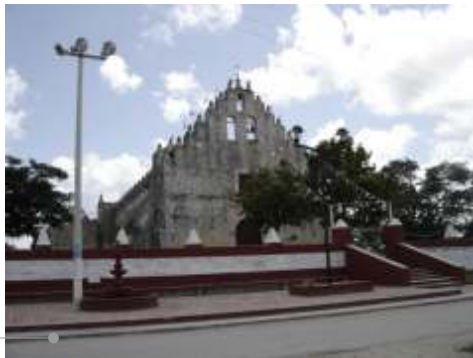
El sistema de impermeabilización acrílico requiere de un mantenimiento periódico (según especificaciones del fabricante) aplicando una capa de impermeabilizante para evitar que se deteriore la membrana de refuerzo. Las fachadas requieren aplicación de pintura.

Vista de la fachada antes de la intervención

- ⊕ Retiro de vegetación.
- ⊕ Limpieza de cubierta, pináculos, alfiles, pretilas y desagües pluviales.
- ⊕ Inyección y calafateo de grietas
- ⊕ Suministro de capa de impermeabilización acrílica
- Aplicación de pintura en fachadas
