FACHADA DEL INMUEBLE

ANTECEDENTES

DESCRIPCIÓN DEL INMUEBLE

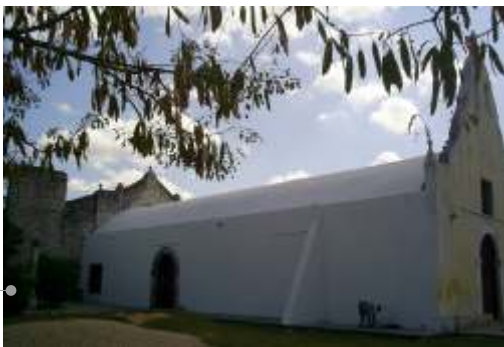
DETERIOROS

El sistema de impermeabilización acrílico requiere de un mantenimiento periódico (según especificaciones del fabricante) aplicando una capa de impermeabilizante para evitar que se deteriore la membrana de refuerzo. Las fachadas requieren aplicación de pintura.

Impermeabilización de cubierta y pintura en muros.

- ⊕ Retiro de vegetación.
- ⊕ Limpieza de cubierta, pináculos, alfiles, pretilas y desagües pluviales.
- ⊕ Inyección y calafateo de grietas
- ⊕ Suministro de capa de impermeabilización acrílica
- Aplicación de pintura en fachadas
