TEMPLO Y EX CONVENTO SAN JOSÉ ESPITA, YUCATÁN

Secretaría de Desarrollo
Urbano y Medio Ambiente
GOBIERNO DEL ESTADO DE YUCATÁN

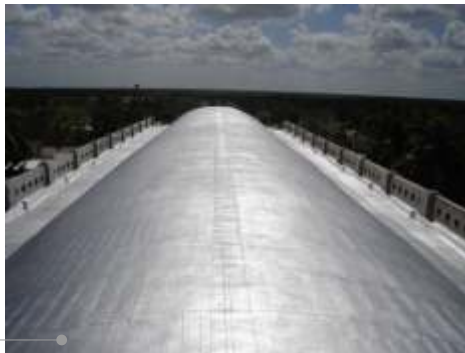
El sistema de impermeabilización acrílico requiere de un mantenimiento periódico (según especificaciones del fabricante) aplicando una capa de impermeabilizante para evitar que se deteriore la membrana de refuerzo. Las fachadas requieren aplicación de pintura.

Sistema de impermeabilización
