FACHADA DEL INMUEBLE

ANTECEDENTES

DESCRIPCIÓN DEL INMUEBLE

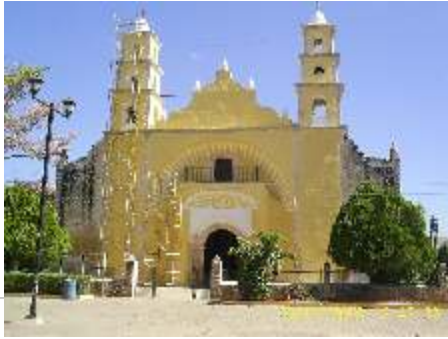
El sistema de impermeabilización acrílico requiere de un mantenimiento periódico (según especificaciones del fabricante) aplicando una capa de impermeabilizante para evitar que se deteriore la membrana de refuerzo. Las fachadas requieren aplicación de pintura.

- ⊕ Retiro de vegetación.
- ⊕ Limpieza de cubierta, pináculos, alfiles, pretilas y desagües pluviales.
- ⊕ Inyección y calafateo de grietas
- ⊕ Suministro de capa de impermeabilización acrílica
- Aplicación de pintura en fachadas

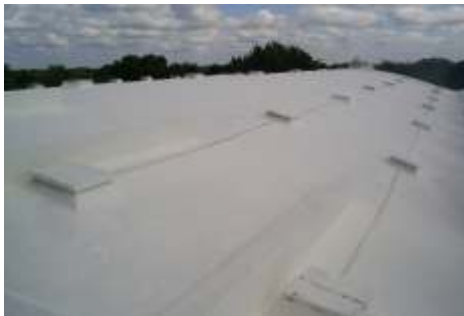
Sistema de impermeabilización acrílico en la azotea

- ⊕ Retiro de vegetación y basura
- ⊕ Limpieza del área
- ⊕ Capa de impermeabilización acrílica
- ⊕ Reposición de acabados en azotea pretilas y muros
- ⊕ Aplicación de pintura
