FACHADA DEL INMUEBLE

ANTECEDENTES

DESCRIPCIÓN DEL INMUEBLE

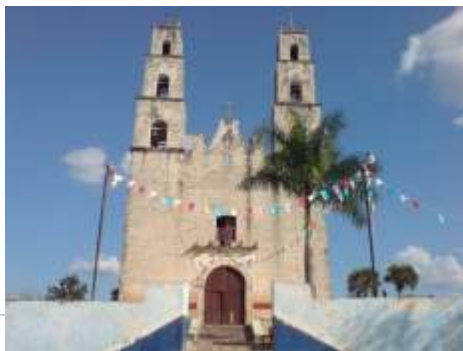
El sistema de impermeabilización acrílico requiere de un mantenimiento periódico (según especificaciones del fabricante) aplicando una capa de impermeabilizante para evitar que se deteriore la membrana de refuerzo. Las fachadas requieren aplicación de pintura.

- ⊕ Retiro de vegetación y basura
- ⊕ Limpieza del área
- ⊕ Capa de impermeabilización acrílica
- ⊕ Reposición de acabados en azotea pretilas y muros
- ⊕ Aplicación de pintura

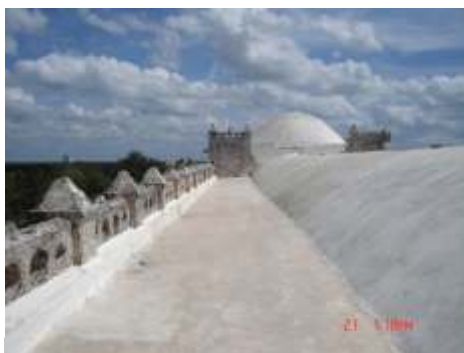
Sistema de impermeabilización acrílico en la azotea
