FACHADA DEL INMUEBLE

## DETERIOROS

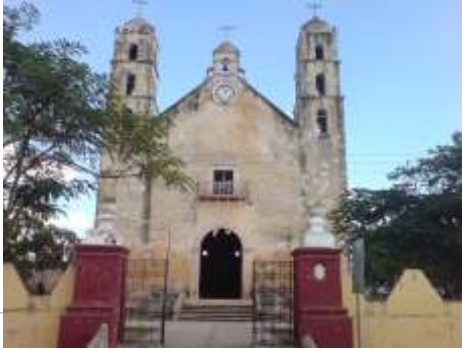
El sistema de impermeabilización acrílico requiere de un mantenimiento periódico (según especificaciones del fabricante) aplicando una capa de impermeabilizante para evitar que se deteriore la membrana de refuerzo. Las fachadas requieren aplicación de pintura.

- ⊕ Retiro de vegetación y basura
- ⊕ Limpieza del área
- ⊕ Capa de impermeabilización acrílica
- ⊕ Reposición de acabados en azotea pretilas y muros
- ⊕ Aplicación de pintura
