# TEMPLO SANTO CRISTO DE LAS AMPOLLAS ICHMUL, YUCATÁN

Secretaría de Desarrollo  
Urbano y Medio Ambiente  
GOBIERNO DEL ESTADO DE YUCATÁN

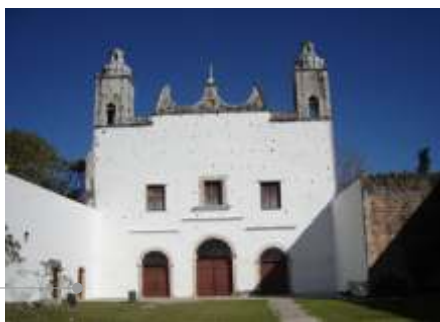
FACHADA DEL INMUEBLE

El sistema de impermeabilización acrílico requiere de un mantenimiento periódico (según especificaciones del fabricante) aplicando una capa de impermeabilizante para evitar que se deteriore la membrana de refuerzo. Las fachadas requieren aplicación de otra capa de pintura.

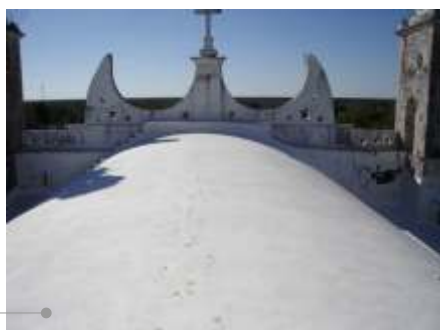
Sistema de impermeabilización acrílico

- ⊕ Retiro de vegetación.
- ⊕ Limpieza de cubierta, pináculos, alfiles, pretilas y desagües pluviales.
- ⊕ Inyección y calafateo de grietas
- ⊕ Suministro de capa de impermeabilización acrílica
- Aplicación de pintura en fachadas
