ANTECEDENTES

DESCRIPCIÓN DEL INMUEBLE

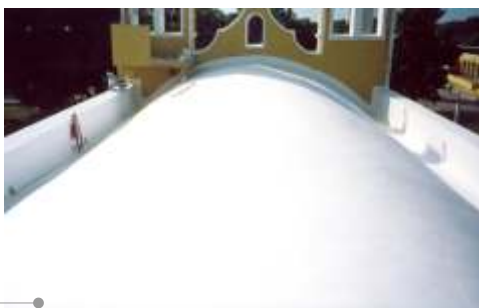
El sistema de impermeabilización acrílico requiere de un mantenimiento periódico (según especificaciones del fabricante) aplicando una capa de impermeabilizante para evitar que se deteriore la membrana de refuerzo. Las fachadas requieren aplicación de pintura.

Sistema de impermeabilización acrílico en la azotea

- ⊕ Retiro de vegetación y basura
- ⊕ Limpieza del área
- ⊕ Capa de impermeabilización acrílica
- ⊕ Reposición de acabados en azotea pretilos y muros
- ⊕ Aplicación de pintura
