FACHADA DEL INMUEBLE

DETERIOROS

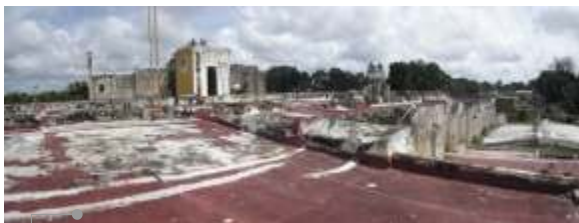
Vista de la azotea

El sistema de impermeabilización asfáltico está deteriorado por lo que hay filtraciones y manchas de humedad. Se observaron desprendimientos de aplanados en los muros y microorganismos como hongos y líquenes. Las fachadas requieren aplicación de pintura.

- ⊕ Retiro de vegetación y basura
- ⊕ Limpieza del área
- ⊕ Capa de impermeabilización acrílica
- ⊕ Reposición de acabados en azotea pretilos y muros
- ⊕ Consolidación de muros de mampostería
- ⊕ Reposición de aplanados
- ⊕ Colocación de pisos
- ⊕ Instalación eléctrica
- ⊕ Reposición de carpintería
- ⊕ Aplicación de pintura en muros y fachadas
