FACHADA DEL INMUEBLE

ANTECEDENTES

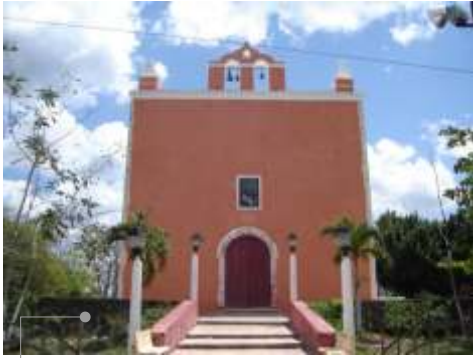
El sistema de impermeabilización acrílico requiere de un mantenimiento periódico (según especificaciones del fabricante) aplicando una capa de impermeabilizante para evitar que se deteriore la membrana de refuerzo. Las fachadas requieren aplicación de pintura.

- ⊕ Retiro de vegetación y basura
- ⊕ Limpieza del área
- ⊕ Capa de impermeabilización acrílica
- ⊕ Reposición de acabados en azotea pretilas y muros
- ⊕ Aplicación de pintura

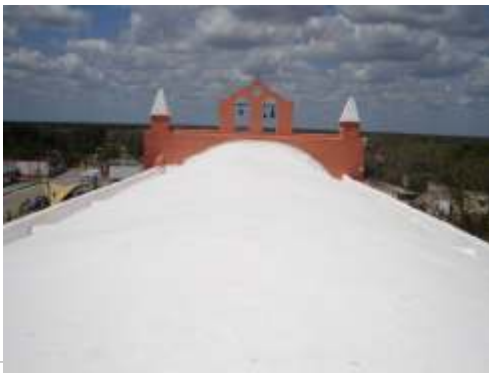
Sistema de impermeabilización acrílico en la azotea
