## DESCRIPCIÓN DEL INMUEBLE

El templo es de una sola nave, con muros de mampostería, seis arcos y techumbre de bóveda de cañón con vigas de madera

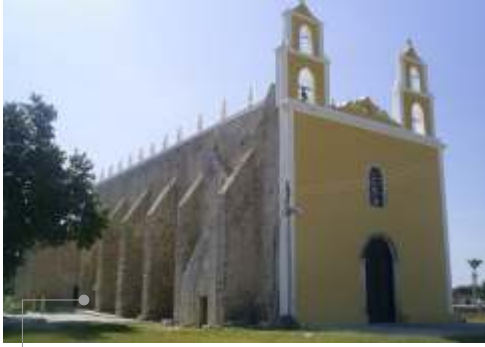
FACHADA DEL INMUEBLE

El sistema de impermeabilización acrílico requiere de un mantenimiento periódico (según especificaciones del fabricante) aplicando una capa de impermeabilizante para evitar que se deteriore la membrana de refuerzo. Las fachadas requieren aplicación de pintura.

- ⊕ Retiro de vegetación y basura
- ⊕ Limpieza del área
- ⊕ Capa de impermeabilización acrílica
- ⊕ Reposición de acabados en azotea pretilos y muros
- ⊕ Aplicación de pintura
