FACHADA ACTUAL DEL INMUEBLE

ANTECEDENTES

La construcción de la ermita de la virgen del pilar data del año de 1697. Se encuentra ubicado al sur de la población, en la cima de lo que llaman la sierra baja.

En el año de 2004, la SDUOPV del Gobierno del Estado, realizó obras de restauración en el inmueble. En el año 2007, durante la presente administración se reinician obras de mantenimiento en el inmueble, donde se coordinan dos Secretarías SEDUMAY SOP.

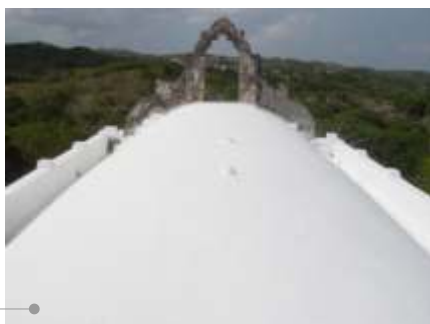
El sistema de impermeabilización acrílico requiere de un mantenimiento periódico (según especificaciones del fabricante) aplicando una capa de impermeabilizante para evitar que se deteriore la membrana de refuerzo. Las fachadas requieren aplicación de pintura.

Sistema de impermeabilización acrílico en la azotea

- ⊕ Retiro de vegetación y basura
- ⊕ Limpieza del área
- ⊕ Capa de impermeabilización acrílica
- ⊕ Reposición de acabados en azotea pretilas y muros
- ⊕ Aplicación de pintura
