FACHADA DEL INMUEBLE

ANTECEDENTES

DESCRIPCIÓN DEL INMUEBLE

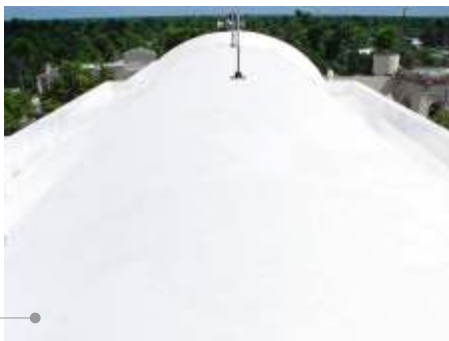
Sistema de impermeabilización acrílico

El sistema de impermeabilización acrílico requiere de un mantenimiento periódico (según especificaciones del fabricante) aplicando una capa de impermeabilizante para evitar que se deteriore la membrana de refuerzo. Las fachadas requieren aplicación de otra capa de pintura.
