FACHADA DEL INMUEBLE

DESCRIPCIÓN DEL INMUEBLE

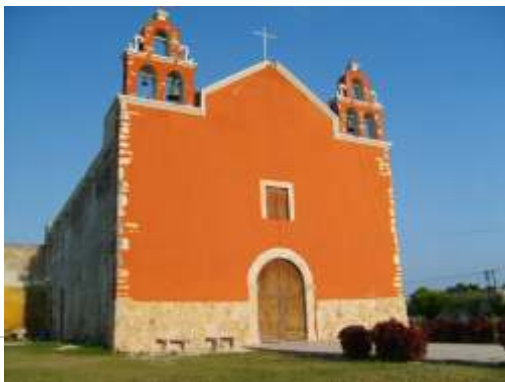
El sistema de impermeabilización acrílico requiere de un mantenimiento periódico (según especificaciones del fabricante) aplicando una capa de impermeabilizante para evitar que se deteriore la membrana de refuerzo. Las fachadas requieren aplicación de pintura.

- ⊕ Retiro de vegetación y basura
- ⊕ Limpieza del área
- ⊕ Capa de impermeabilización acrílica
- ⊕ Reposición de acabados en azotea pretilas y muros
- ⊕ Aplicación de pintura

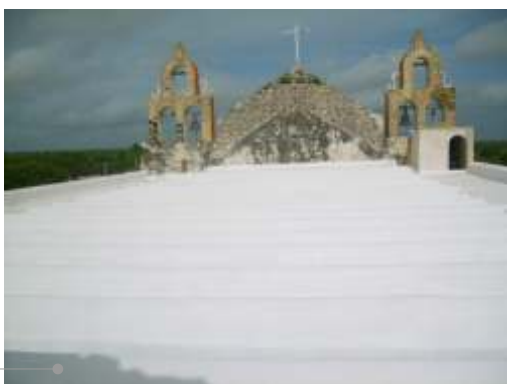
Sistema de impermeabilización acrílico en la azotea
