FACHADA DEL INMUEBLE

ANTECEDENTES

DESCRIPCIÓN DEL INMUEBLE

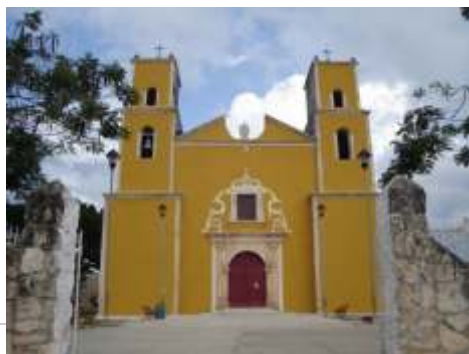
El sistema de impermeabilización acrílico requiere de un mantenimiento periódico (según especificaciones del fabricante) aplicando una capa de impermeabilizante para evitar que se deteriore la membrana de refuerzo. Las fachadas requieren aplicación de otra capa de pintura.

- ⊕ Retiro de vegetación.
- ⊕ Limpieza de cubierta, pináculos, alfiles, pretilas y desagües pluviales.
- ⊕ Inyección y calafateo de grietas
- ⊕ Suministro de capa de impermeabilización acrílica
- Aplicación de pintura en fachadas
