FACHADA DEL INMUEBLE

## ANTECEDENTES

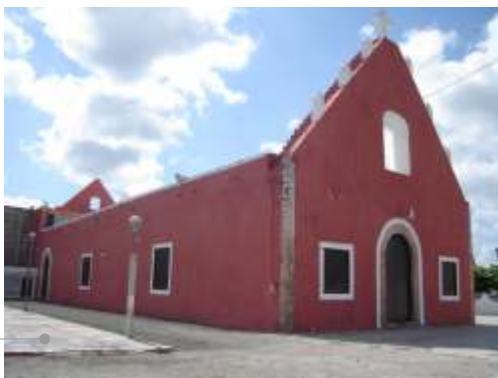
El sistema de impermeabilización acrílico requiere de un mantenimiento periódico (según especificaciones del fabricante) aplicando una capa de impermeabilizante para evitar que se deteriore la membrana de refuerzo. Las fachadas requieren aplicación de pintura.

- ⊕ Retiro de vegetación y basura
- ⊕ Limpieza del área
- ⊕ Capa de impermeabilización acrílica
- ⊕ Reposición de acabados en azotea pretilas y muros
- ⊕ Aplicación de pintura

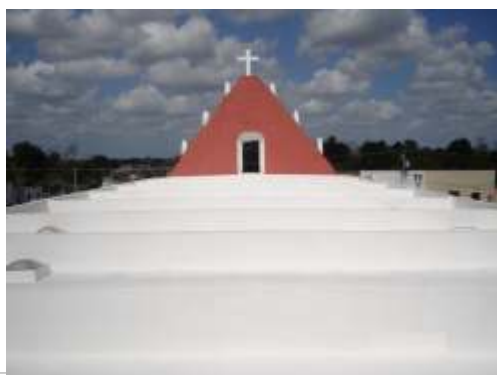
Sistema de impermeabilización acrílico en la azotea

- ⊕ Retiro de vegetación.
- ⊕ Limpieza de cubierta, pináculos, alfiles, pretilas y desagües pluviales.
- ⊕ Inyección y calafateo de grietas
- ⊕ Suministro de capa de impermeabilización acrílica
- Aplicación de pintura en fachadas

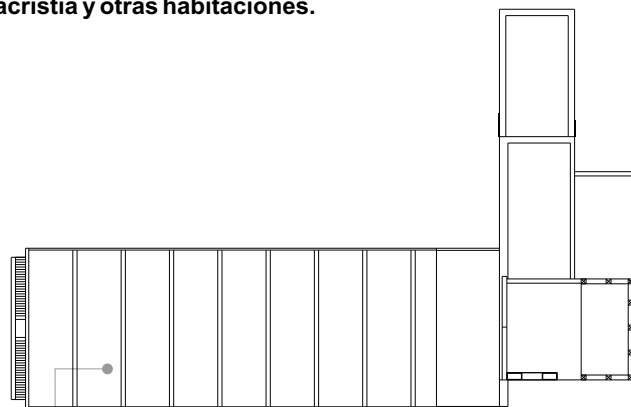
PLANTA DE AZOTEA

Originalmente la cubierta era una techumbre a dos aguas, se ignora en qué época se sustituyó con la losa plana que actualmente tiene. Anexo al templo se localiza la sacristía y otras habitaciones.
