**FACHADA DEL INMUEBLE**

## ANTECEDENTES

## DESCRIPCIÓN DEL INMUEBLE

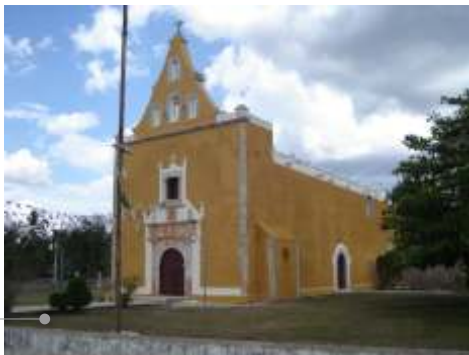
El sistema de impermeabilización acrílico requiere de un mantenimiento periódico (según especificaciones del fabricante) aplicando una capa de impermeabilizante para evitar que se deteriore la membrana de refuerzo. Las fachadas requieren aplicación de pintura.

- ⊕ Retiro de vegetación.
- ⊕ Limpieza de cubierta, pináculos, alfiles, pretilas y desagües pluviales.
- ⊕ Inyección y calafateo de grietas
- ⊕ Suministro de capa de impermeabilización acrílico
- Aplicación de pintura en fachadas

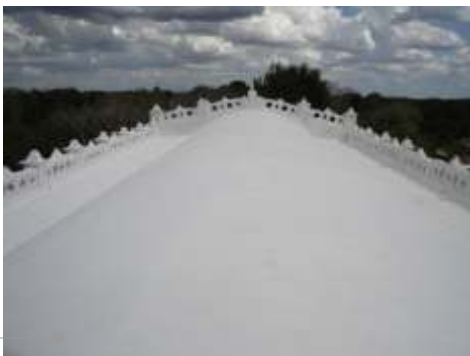
Sistema de impermeabilización acrílico en la azotea
