TEMPLO SAN BERNARDINO TAHDZIU, YUCATÁN

Secretaría de Desarrollo
Urbano y Medio Ambiente
GOBIERNO DEL ESTADO DE YUCATÁN

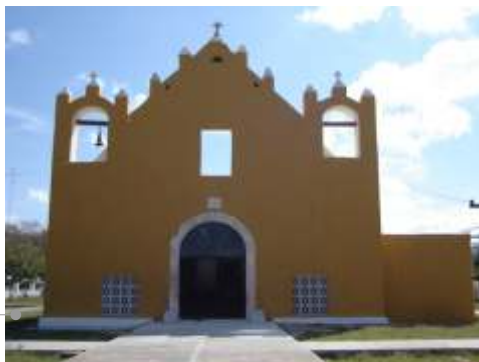
FACHADA DEL INMUEBLE

El sistema de impermeabilización acrílico requiere de un mantenimiento periódico (según especificaciones del fabricante) aplicando una capa de impermeabilizante para evitar que se deteriore la membrana de refuerzo. Falta pintura en las fachadas

- ⊕ Retiro de vegetación y basura
- ⊕ Limpieza del área
- ⊕ Capa de impermeabilización acrílica
- ⊕ Reposición de acabados en azotea pretilos y muros
- ⊕ Aplicación de pintura
