FACHADA ACTUAL DEL INMUEBLE

ANTECEDENTES

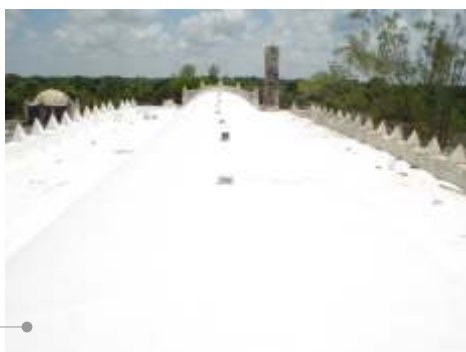
El sistema de impermeabilización acrílico requiere de un mantenimiento periódico (según especificaciones del fabricante) aplicando una capa de impermeabilizante para evitar que se deteriore la membrana de refuerzo. Las fachadas requieren aplicación de pintura.

Sistema de impermeabilización acrílico en azotea

- ⊕ Retiro de vegetación y basura
- ⊕ Limpieza del área
- ⊕ Capa de impermeabilización acrílica
- ⊕ Reposición de acabados en azotea pretilas y muros
- ⊕ Aplicación de pintura
