FACHADA DEL INMUEBLE

## ANTECEDENTES

## DESCRIPCIÓN DEL INMUEBLE

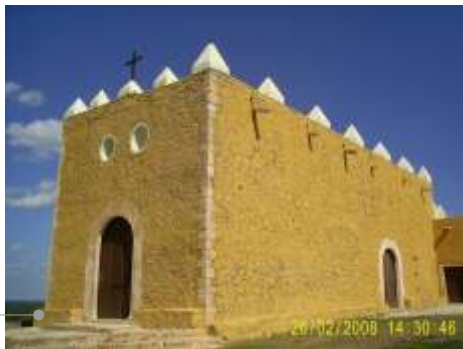
El sistema de impermeabilización acrílico requiere de un mantenimiento periódico (según especificaciones del fabricante) aplicando una capa de impermeabilizante para evitar que se deteriore la membrana de refuerzo. Las fachadas requieren aplicación de pintura.

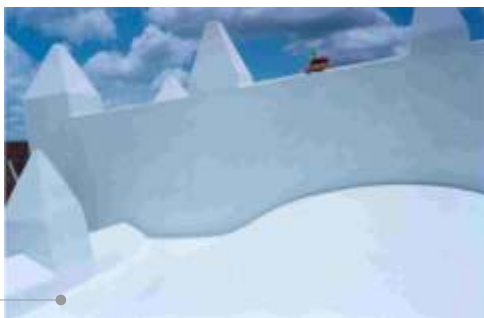
Sistema de impermeabilización acrílico en la azotea

- ⊕ Retiro de vegetación.
- ⊕ Limpieza de cubierta, pináculos, alfiles, pretilos y desagües pluviales.
- ⊕ Inyección y calafateo de grietas
- ⊕ Suministro de capa de impermeabilización acrílico
- Aplicación de pintura en fachadas
