FACHADA DEL INMUEBLE

ANTECEDENTES

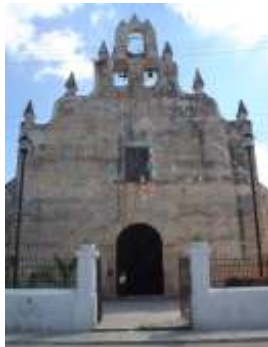
El sistema de impermeabilización acrílico requiere de un mantenimiento periódico (según especificaciones del fabricante) aplicando una capa de impermeabilizante para evitar que se deteriore la membrana de refuerzo. Las fachadas requieren aplicación de pintura.
