FACHADA DEL INMUEBLE

ANTECEDENTES

DESCRIPCIÓN DEL INMUEBLE

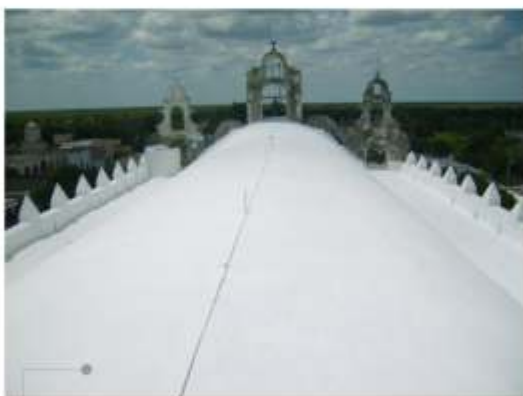
El sistema de impermeabilización acrílico requiere de un mantenimiento periódico (según especificaciones del fabricante) aplicando una capa de impermeabilizante para evitar que se deteriore la membrana de refuerzo. Las fachadas requieren aplicación de pintura.

Sistema de impermeabilización acrílico en la azotea

- ✦ Retiro de vegetación.
- ✦ Limpieza de cubierta, pináculos, alfiles, pretilas y desagües pluviales.
- ✦ Inyección y calafateo de grietas
- ✦ Suministro de capa de impermeabilización acrílico
- Aplicación de pintura en fachadas

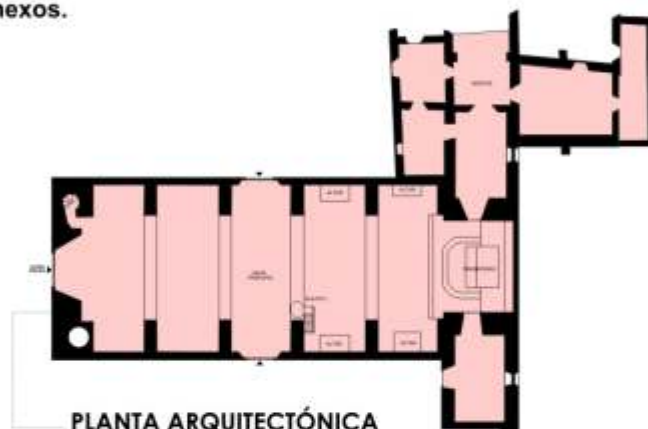
PLANTA ARQUITECTÓNICA

El templo es de una sola nave con cuatro arcos y bóveda de cañón corrido, en los costados se localizan los anexos.
