FACHADA DEL INMUEBLE

ANTECEDENTES

DESCRIPCIÓN DEL INMUEBLE

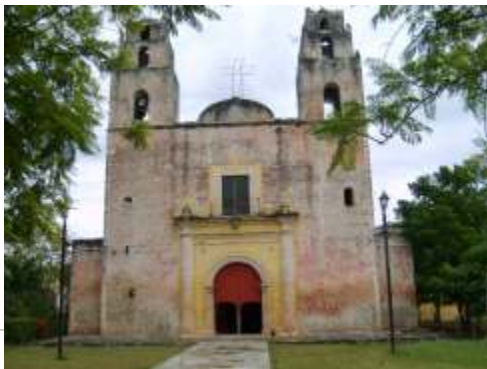
El sistema de impermeabilización acrílico requiere de un mantenimiento periódico (según especificaciones del fabricante) aplicando una capa de impermeabilizante para evitar que se deteriore la membrana de refuerzo. Las fachadas requieren aplicación de pintura.

- ⊕ Retiro de vegetación y basura
- ⊕ Limpieza del área
- ⊕ Capa de impermeabilización acrílica
- ⊕ Reposición de acabados en azotea pretilos y muros
- ⊕ Aplicación de pintura

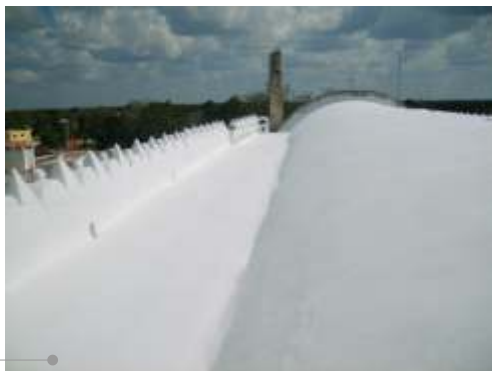
Sistema de impermeabilización acrílico en la azotea
