FACHADA DEL INMUEBLE

## ANTECEDENTES

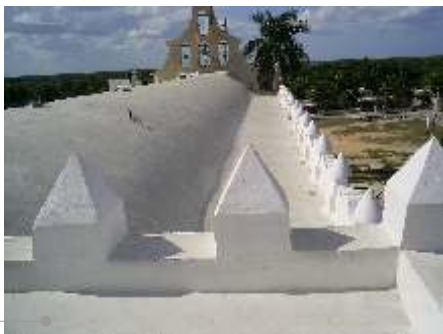
El sistema de impermeabilización acrílico requiere de un mantenimiento periódico (según especificaciones del fabricante) aplicando una capa de impermeabilizante para evitar que se deteriore la membrana de refuerzo. Las fachadas requieren aplicación de pintura.

Sistema de impermeabilización acrílico en la azotea

- ⊕ Retiro de vegetación y basura
- ⊕ Limpieza del área
- ⊕ Capa de impermeabilización acrílica
- ⊕ Reposición de acabados en azotea pretilos y muros
- ⊕ Aplicación de pintura
