FACHADA DEL INMUEBLE

#### ANTECEDENTES

#### DESCRIPCIÓN DEL INMUEBLE

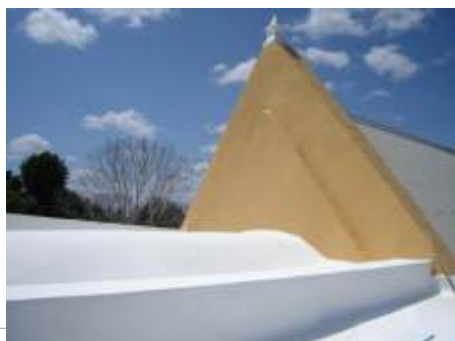
El sistema de impermeabilización acrílico requiere de un mantenimiento periódico (según especificaciones del fabricante) aplicando una capa de impermeabilizante para evitar que se deteriore la membrana de refuerzo. Las fachadas requieren aplicación de pintura.

Sistema de impermeabilización acrílico en la azotea del presbiterio

- ⊕ Retiro de vegetación y basura
- ⊕ Limpieza del área
- ⊕ Capa de impermeabilización acrílica
- ⊕ Reposición de acabados en azotea pretilos y muros
- ⊕ Aplicación de pintura
