ANTECEDENTES

DESCRIPCIÓN DEL INMUEBLE

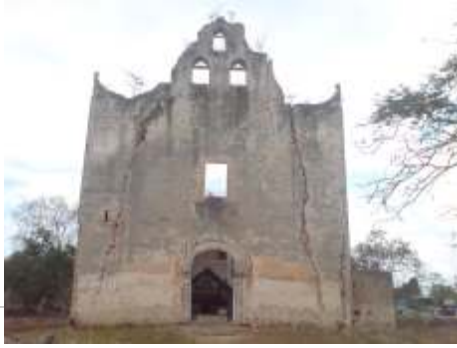
FACHADA DEL INMUEBLE

El sistema de impermeabilización acrílico requiere de un mantenimiento periódico (según especificaciones del fabricante) aplicando una capa de impermeabilizante para evitar que se deteriore la membrana de refuerzo. Se necesita consolidar la fachada principal. Las fachadas requieren aplicación de pintura.

- ⊕ Retiro de vegetación.
- ⊕ Limpieza de cubierta, pináculos, alfiles, pretilos y desagües pluviales.
- ⊕ Inyección y calafateo de grietas
- ⊕ Suministro de capa de impermeabilización acrílica
- Aplicación de pintura en fachadas

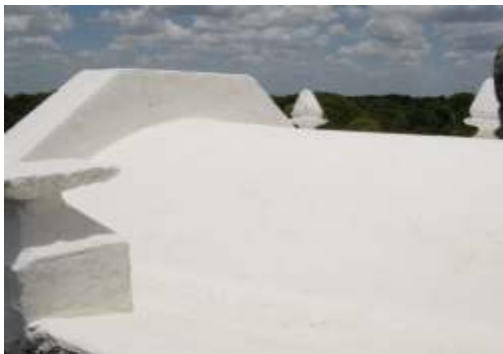
Sistema de impermeabilización acrílico en la azotea del presbiterio.
