FACHADA DEL INMUEBLE

ACCIONES REALIZADAS. 2007

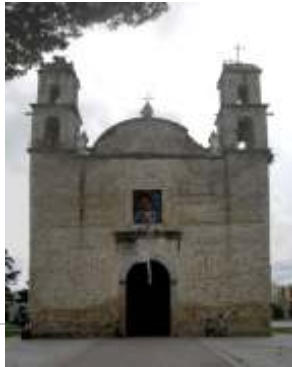
El sistema de impermeabilización del templo requiere mantenimiento y limpieza de los desagües pluviales. El acabado superior de las azoteas del ex convento y anexos está muy deteriorado. Las fachadas no tienen pintura.

- ⊕ Retiro de vegetación y basura
- ⊕ Limpieza del área
- ⊕ Capa de impermeabilización
- ⊕ Reposición de acabados en azotea pretilos y muros
