ANTECEDENTES

La Parroquia de Santo Tomás Apóstol de Tunkás, es un inmueble el cual su configuración espacial corresponde al tipo de capilla abierta a la que posteriormente se agregó la nave de mampostería. Cuenta con una casa cural al norte del conjunto. Tanto la nave como la casa cural cuentan con pisos de mosaico de pasta, puertas y ventanas de carpintería de madera así como protectores de herrería.

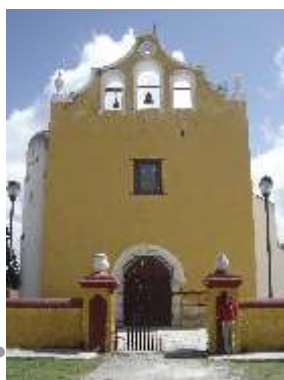
FACHADA DEL INMUEBLE

El sistema de impermeabilización acrílico requiere de un mantenimiento periódico (según especificaciones del fabricante) aplicando una capa de impermeabilizante para evitar que se deteriore la membrana de refuerzo. Se necesita consolidar la fachada principal. Las fachadas requieren aplicación de pintura.

- ⊕ Retiro de vegetación.
- ⊕ Limpieza de cubierta, pináculos, alfiles, pretilas y desagües pluviales.
- ⊕ Inyección y calafateo de grietas
- ⊕ Suministro de capa de impermeabilización acrílico
- Aplicación de pintura en fachadas

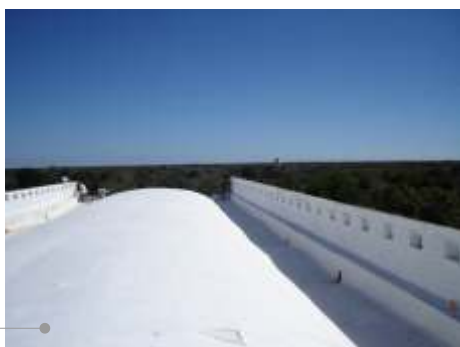
Sistema de impermeabilización acrílico en la azotea
