No se tienen datos precisos de la fecha de construcción de este inmueble, por sus características arquitectónicas probablemente date del siglo XVII.

## DESCRIPCIÓN DEL INMUEBLE

El templo es de una sola nave cubierta con bóveda. En el costado sur se localiza la capilla y la sacristía.

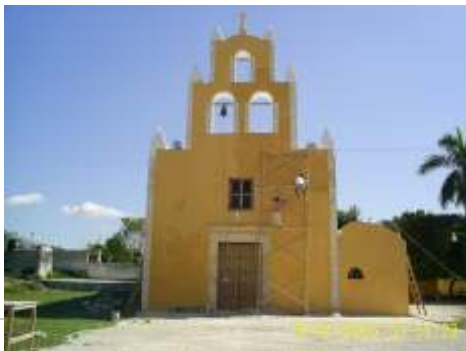
FACHADA DEL INMUEBLE

El sistema de impermeabilización acrílico requiere de un mantenimiento periódico (según especificaciones del fabricante) aplicando una capa de impermeabilizante para evitar que se deteriore la membrana de refuerzo. Las fachadas requieren aplicación de pintura.

- ⊕ Retiro de vegetación.
- ⊕ Limpieza de cubierta, pináculos, alfiles, pretilos y desagües pluviales.
- ⊕ Inyección y calafateo de grietas
- ⊕ Suministro de capa de impermeabilización acrílico
- Aplicación de pintura en fachadas

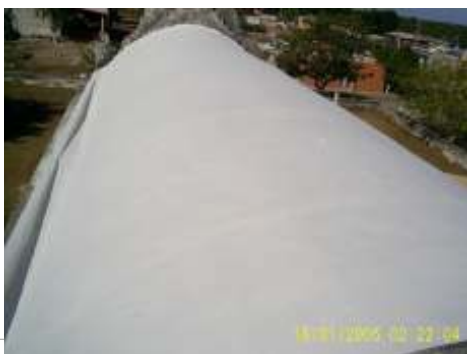
Sistema de impermeabilización acrílico en la azotea
