# ERMITA DE LA SANTA CRUZ YAXCABÁ, YUCATÁN

Secretaría de Desarrollo  
Urbano y Medio Ambiente  
GOBIERNO DEL ESTADO DE YUCATÁN

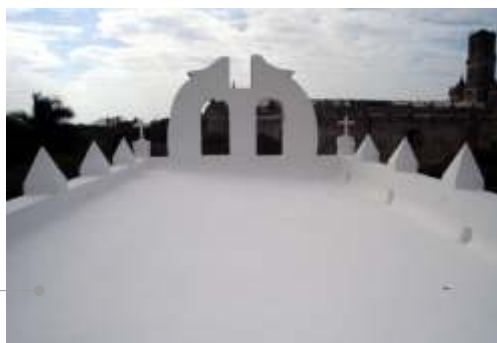
El sistema de impermeabilización acrílico requiere de un mantenimiento periódico (según especificaciones del fabricante) aplicando una capa de impermeabilizante para evitar que se deteriore la membrana de refuerzo. Las fachadas requieren aplicación de pintura.

Sistema de impermeabilización acrílico

- ⊕ Retiro de vegetación.
- ⊕ Limpieza de cubierta, pináculos, alfiles, pretilas y desagües pluviales.
- ⊕ Inyección y calafateo de grietas
- ⊕ Suministro de capa de impermeabilización acrílica
- Aplicación de pintura en fachadas
