FACHADA DEL INMUEBLE

ANTECEDENTES

DESCRIPCIÓN DEL INMUEBLE

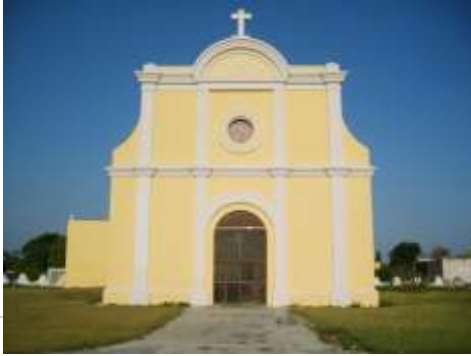
El sistema de impermeabilización acrílica requiere de un mantenimiento periódico (según especificaciones del fabricante) aplicando una capa de impermeabilizante para evitar que se deteriore la membrana de refuerzo. Las fachadas requieren aplicación de pintura.

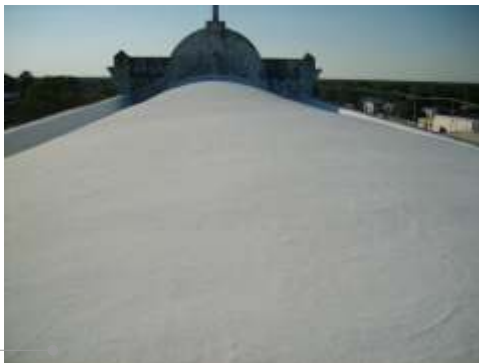
Sistema de impermeabilización acrílica en la azotea

- ⊕ Retiro de vegetación.
- ⊕ Limpieza de cubierta, pináculos, alfiles, pretilas y desagües pluviales.
- ⊕ Inyección y calafateo de grietas
- ⊕ Suministro de capa de impermeabilización acrílica
- Aplicación de pintura en fachadas
