FACHADA DEL INMUEBLE

## ANTECEDENTES

## DESCRIPCIÓN DEL INMUEBLE

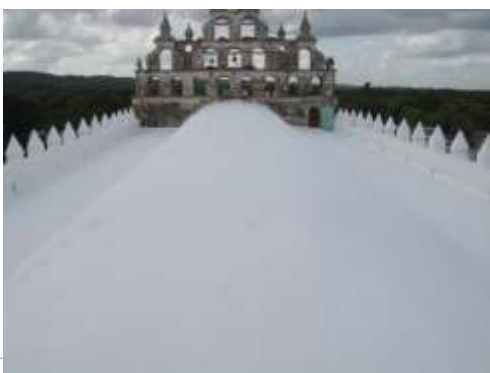
El sistema de impermeabilización acrílico requiere de un mantenimiento periódico (según especificaciones del fabricante) aplicando una capa de impermeabilizante para evitar que se deteriore la membrana de refuerzo. Las fachadas requieren aplicación de pintura.

Sistema de impermeabilización acrílico en la azotea

- ⊕ Retiro de vegetación.
- ⊕ Limpieza de cubierta, pináculos, alfiles, pretiles y desagües pluviales.
- ⊕ Inyección y calafateo de grietas
- ⊕ Suministro de capa de impermeabilización acrílica
- Aplicación de pintura en fachadas
