FACHADA DEL INMUEBLE

#### ANTECEDENTES

#### DESCRIPCIÓN DEL INMUEBLE

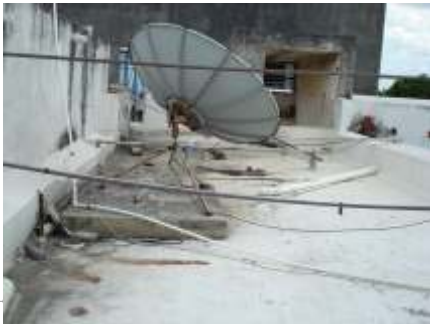
El sistema de impermeabilización acrílico requiere de un mantenimiento periódico (según especificaciones del fabricante) aplicando una capa de impermeabilizante para evitar que se deteriore la membrana de refuerzo. Las fachadas requieren aplicación de otra capa de pintura.

Sistema de impermeabilización acrílico en la azotea

- ⊕ Retiro de vegetación.
- ⊕ Limpieza de cubierta, pretilas y desagües pluviales.
- ⊕ Inyección y calafateo de grietas
- ⊕ Suministro de capa de impermeabilización acrílico
- ? Aplicación de pintura en exterior e interior.
