FACHADA DEL INMUEBLE

ANTECEDENTES

DESCRIPCIÓN DEL INMUEBLE

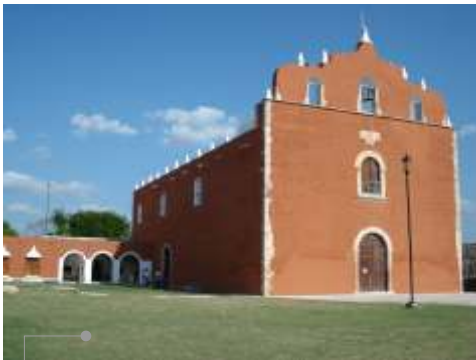
DETERIOROS

El sistema de impermeabilización acrílico requiere de un mantenimiento periódico (según especificaciones del fabricante) aplicando una capa de impermeabilizante para evitar que se deteriore la membrana de refuerzo. Las fachadas requieren aplicación de pintura.

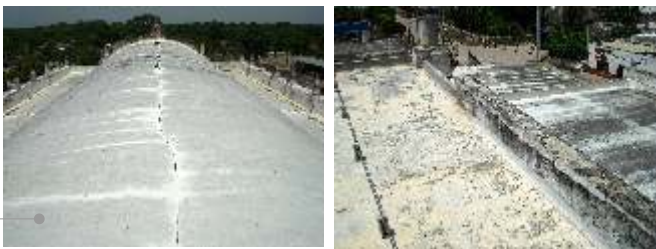
Mantenimiento de impermeabilización acrílico en la azotea

ACCIONES REALIZADAS. 2008

- ⊕ Mantenimiento de impermeabilizante acrílico en la azotea.
- ⊕ Pintura en muros interiores y exteriores
