FACHADA DEL INMUEBLE

ANTECEDENTES

DESCRIPCIÓN DEL INMUEBLE

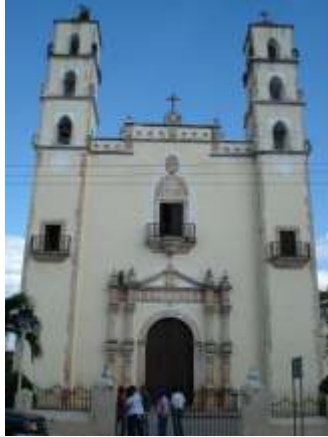
DETERIOROS

El sistema de impermeabilización acrílico requiere de un mantenimiento periódico (según especificaciones del fabricante) aplicando una capa de impermeabilizante para evitar que se deteriore la membrana de refuerzo. Las fachadas requieren aplicación de pintura.

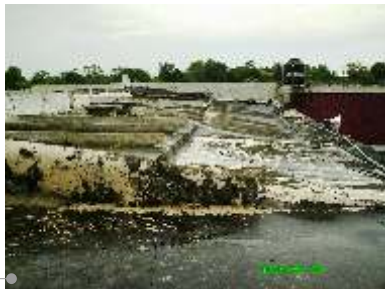
Mantenimiento en azoteas

- ✦ Limpieza y aplicación de impermeabilizante acrílico en azoteas
- ✦ Retiro de Vegetación
- ✦ Limpieza general en muros
- ✦ Pintura calestina en muros exteriores
- ✦ Restitución de aplanados
- ✦ Mantenimiento de carpintería
