TEMPLO DE LA ASUNCIÓN CHICHIMILÁ, YUCATÁN

Secretaría de Desarrollo
Urbano y Medio Ambiente
GOBIERNO DEL ESTADO DE YUCATÁN

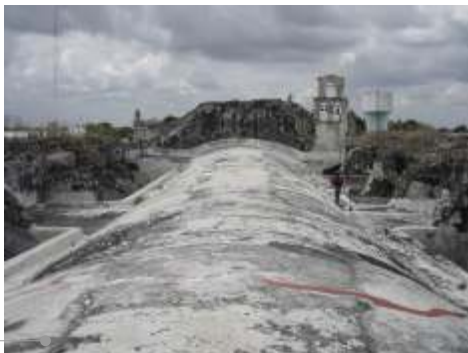
El sistema de impermeabilización acrílico requiere de un mantenimiento periódico (según especificaciones del fabricante) aplicando una capa de impermeabilizante para evitar que se deteriore la membrana de refuerzo. Las fachadas requieren aplicación de pintura.

Sistema de impermeabilización acrílico en la azotea

- » Limpieza de azoteas y muros.
- » Retiro de Vegetación
- » Aplicación de impermeabilizante acrílico en azotea
- » Pintura calestina en muros exteriores
- » Pintura vinílica en muros interiores
