FACHADA DEL INMUEBLE

DESCRIPCIÓN DEL INMUEBLE

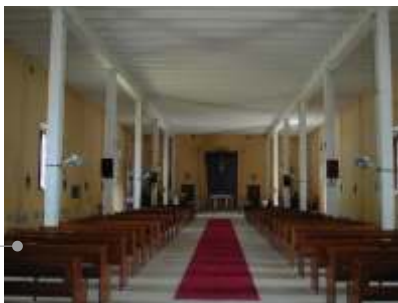
Las azoteas requieren de un sistema de impermeabilización acrílico con membrana de refuerzo. Los aplanados de los muros están deteriorados por lo que se recomienda: limpieza, restitución de faltantes y aplicación de pintura. En el interior del templo, el presbiterio original se encuentra separado de la nave por un muro de construcción reciente.

Interior del templo

- » Aplicación de impermeabilizante acrílico con membrana de refuerzo en azoteas.
- » Demolición de muro interior para recuperar el presbiterio original.
- » Restitución de aplanados
- » Aplicación de pintura calestina en muros exteriores
- » Aplicación de pintura vinílica con bajo contenido acrílico en muros interiores

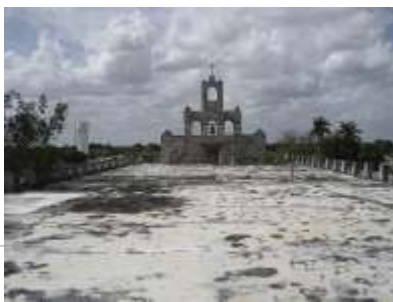
Azotea del templo
