FACHADA DEL INMUEBLE

ANTECEDENTES

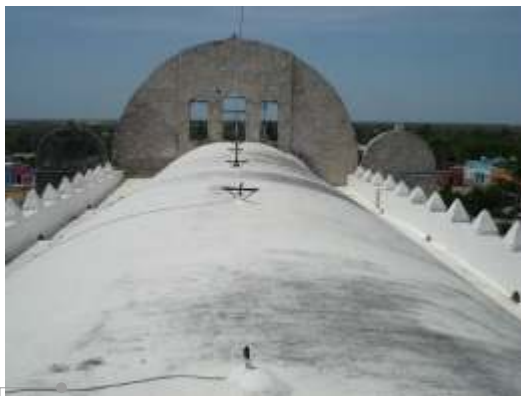
El sistema de impermeabilización acrílico requiere de un mantenimiento periódico (según especificaciones del fabricante) aplicando una capa de impermeabilizante para evitar que se deteriore la membrana de refuerzo. Las fachadas requieren aplicación de pintura.

Sistema de impermeabilización acrílico en la azotea

- ⊕ Mantenimiento del sistema de impermeabilización acrílico
- ⊕ Pintura calestina en áreas señaladas
- ⊕ Consolidación de mampostería
- ⊕ Restitución de aplanados
- ⊕ Mantenimiento de carpintería
