TEMPLO DE SANTIAGO APOSTOL DZAN, YUCATÁN

Secretaría de Desarrollo
Urbano y Medio Ambiente
GOBIERNO DEL ESTADO DE YUCATÁN

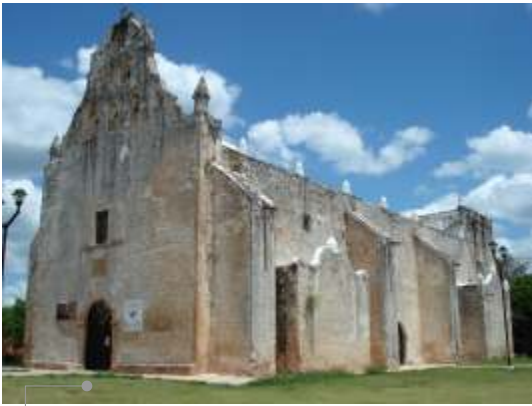
FACHADA DEL INMUEBLE

Las azoteas requieren de un sistema de impermeabilización acrílico con membrana de refuerzo. Los aplanados de los muros están deteriorados por lo que se recomienda: limpieza, restitución de faltantes y aplicación de pintura.
