EX CONVENTO DE SANTA CLARA DZIDZANTÚN, YUCATÁN

Secretaría de Desarrollo
Urbano y Medio Ambiente
GOBIERNO DEL ESTADO DE YUCATÁN

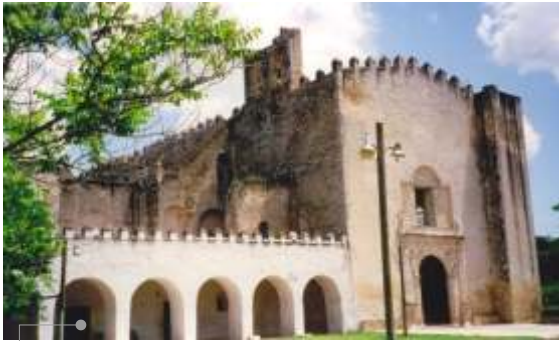
FACHADA DEL INMUEBLE

El sistema de impermeabilización acrílico requiere de un mantenimiento periódico (según especificaciones del fabricante) aplicando una capa de impermeabilizante para evitar que se deteriore la membrana de refuerzo. Las fachadas requieren aplicación de pintura.
