TEMPLO SAN PEDRO APÓSTO HUHÍ, YUCATÁN

Secretaría de Desarrollo
Urbano y Medio Ambiente
GOBIERNO DEL ESTADO DE YUCATÁN

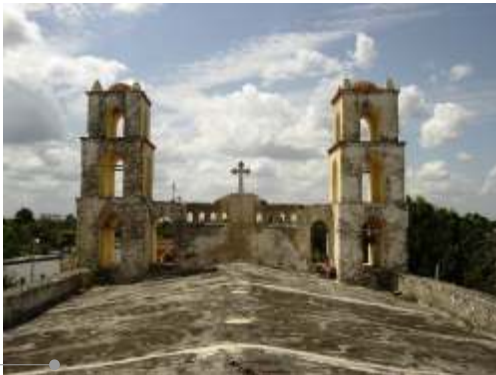
El sistema de impermeabilización acrílico requiere de un mantenimiento periódico (según especificaciones del fabricante) aplicando una capa de impermeabilizante para evitar que se deteriore la membrana de refuerzo. Las fachadas requieren aplicación de pintura.

Sistema de impermeabilización acrílico en la azotea

- ⊕ Aplicación de impermeabilizante acrílico en azotea
- ⊕ Pintura calestina en muros exteriores
- ⊕ Restitución de aplanados
