# TEMPLO DE LA INMACULADA CONCEPCIÓN KAUA, YUCATÁN

Secretaría de Desarrollo  
Urbano y Medio Ambiente  
GOBIERNO DEL ESTADO DE YUCATÁN

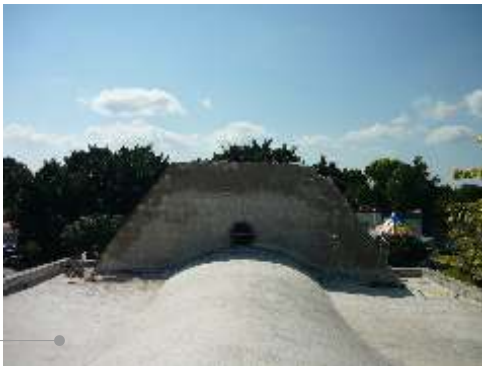
El sistema de impermeabilización acrílico requiere de un mantenimiento periódico (según especificaciones del fabricante) aplicando una capa de impermeabilizante para evitar que se deteriore la membrana de refuerzo. Las fachadas requieren aplicación de pintura.

Sistema de impermeabilización acrílico en la azotea

- ⊕ Aplicación de impermeabilizante acrílico en azotea
- ⊕ Limpieza general de muros
- ⊕ Pintura calestina en muros exteriores
- ⊕ Restitución de aplanados
